## Reemplazo de Informe de ensayo

R-OT N°224-000005641

INDUSTRIAS EDIGMA S.R.L.

Trece (13) elementos denominados por el usuario como “Rejillas de desagüe” y “Tapas de inspección” con marco, de acuerdo con las identificaciones del Departamento de Estructuras, del usuario y las dimensiones aproximadas que se muestran a continuación en la siguiente tabla:

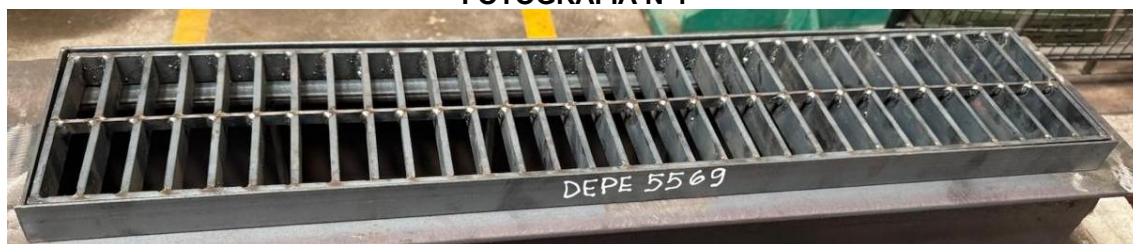
**FOTOGRAFÍA N°1**

DEP E 5569 – “Rejilla de desagüe ED-RT200 con marco”

| <b>Id. Depto.<br/>Estructuras</b> | <b>Id. Usuario</b> | <b>Abertura despejada<br/>“CO” [mm]</b> | <b>Observaciones</b> |
|---|---|---|---|
| DEP E 5569 | Rejilla de desagüe ED-RT200 | 130 | Ver Fotografía N°1 |

| <b>Id. Depto. Estructuras</b> | <b>Id. Usuario</b> | <b>Abertura despejada "CO" [mm]</b> | <b>Forma y dimensión del bloque de ensayo [mm]</b> |
|---|---|---|---|
| DEP E 5569 | Rejilla de desagüe ED-RT200 | 130 | Rectangular de 250 x 75 |

| Id. Depto.<br>Estructuras | Id. Usuario | Carga de<br>falla [kN] | Deformación<br>permanente [mm] |
|---|---|---|---|
| DEP E 5569 | Rejilla de desagüe ED-RT200 | 408 | 7 |

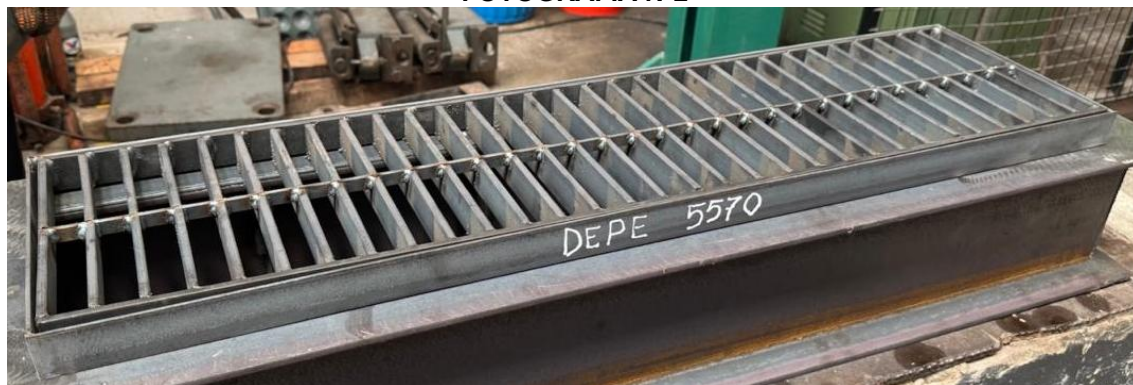
**FOTOGRAFÍA N°2**

DEP E 5570 - “Rejilla de desagüe ED-RT250 con marco”

| <b>Id. Depto.<br/>Estructuras</b> | <b>Id. Usuario</b> | <b>Abertura despejada<br/>“CO” [mm]</b> | <b>Observaciones</b> |
|---|---|---|---|
| DEP E 5570 | Rejilla de desagüe ED-RT250 | 180 | Ver Fotografía N°2 |

| <b>Id. Depto. Estructuras</b> | <b>Id. Usuario</b> | <b>Abertura despejada "CO" [mm]</b> | <b>Forma y dimensión del bloque de ensayo [mm]</b> |
|---|---|---|---|
| DEP E 5570 | Rejilla de desagüe ED-RT250 | 180 | Rectangular de 250 x 75 |

| Id. Depto.<br>Estructuras | Id. Usuario | Carga de<br>falla [kN] | Deformación<br>permanente [mm] |
|---|---|---|---|
| DEP E 5570 | Rejilla de desagüe ED-RT250 | 347 | 20 |

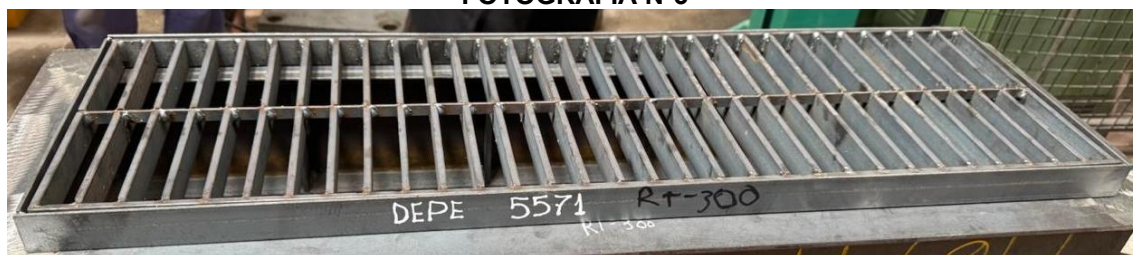
**FOTOGRAFÍA N°3**

DEP E 5571 - “Rejilla de desagüe ED-RT300 con marco”

| <b>Id. Depto.<br/>Estructuras</b> | <b>Id. Usuario</b> | <b>Abertura despejada<br/>“CO” [mm]</b> | <b>Observaciones</b> |
|---|---|---|---|
| DEP E 5571 | Rejilla de desagüe ED-RT300 | 230 | Ver Fotografía N°3 |

| <b>Id. Depto. Estructuras</b> | <b>Id. Usuario</b> | <b>Abertura despejada "CO" [mm]</b> | <b>Forma y dimensión del bloque de ensayo [mm]</b> |
|---|---|---|---|
| DEP E 5571 | Rejilla de desagüe ED-RT300 | 230 | Rectangular de 250 x 150 |

| Id. Depto.<br>Estructuras | Id. Usuario | Carga de<br>falla [kN] | Deformación<br>permanente [mm] |
|---|---|---|---|
| DEP E 5571 | Rejilla de desagüe ED-RT300 | 264 | 14 |

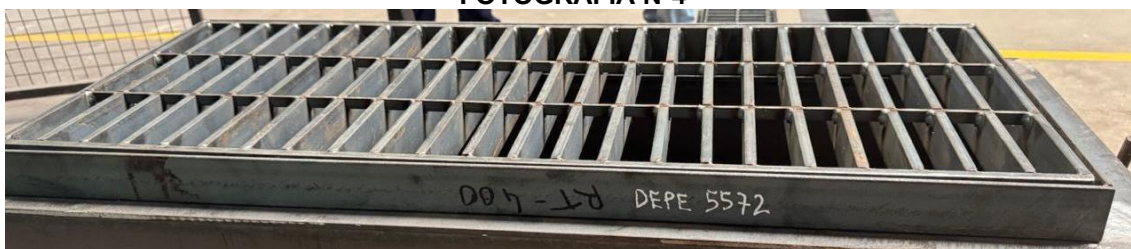
**FOTOGRAFÍA N°4**

DEP E 5572 - "Rejilla de desagüe ED-RT400 con marco"

| <b>Id. Depto.<br/>Estructuras</b> | <b>Id. Usuario</b> | <b>Abertura despejada<br/>“CO” [mm]</b> | <b>Observaciones</b> |
|---|---|---|---|
| DEP E 5572 | Rejilla de desagüe ED-RT400 | 308 | Ver Fotografía N°4 |

| <b>Id. Depto. Estructuras</b> | <b>Id. Usuario</b> | <b>Abertura despejada "CO" [mm]</b> | <b>Forma y dimensión del bloque de ensayo [mm]</b> |
|---|---|---|---|
| DEP E 5572 | Rejilla de desagüe ED-RT400 | 308 | Circular de $\Phi 250$ |

| Id. Depto.<br>Estructuras | Id. Usuario | Carga de<br>falla [kN] | Deformación<br>permanente [mm] |
|---|---|---|---|
| DEP E 5572 | Rejilla de desagüe ED-RT400 | 344 | 11 |

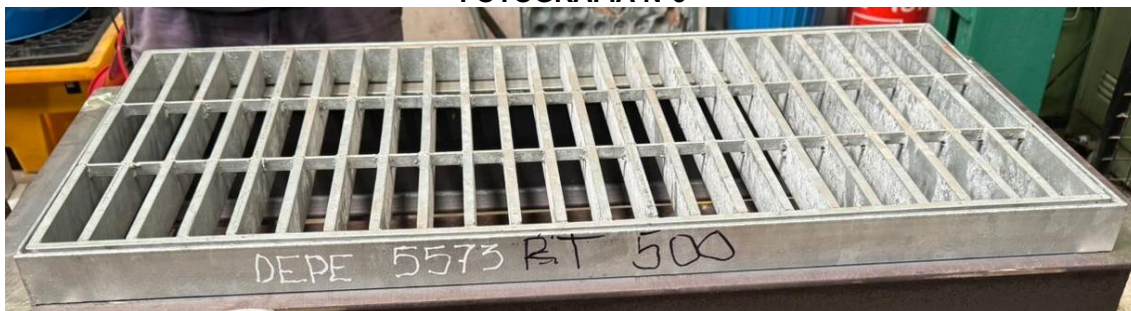
**FOTOGRAFÍA N°5**

DEP E 5573 - "Rejilla de desagüe ED-RT500 con marco"

| <b>Id. Depto.<br/>Estructuras</b> | <b>Id. Usuario</b> | <b>Abertura despejada<br/>“CO” [mm]</b> | <b>Observaciones</b> |
|---|---|---|---|
| DEP E 5573 | Rejilla de desagüe ED-RT500 | 408 | Ver Fotografía N°5 |

| <b>Id. Depto. Estructuras</b> | <b>Id. Usuario</b> | <b>Abertura despejada "CO" [mm]</b> | <b>Forma y dimensión del bloque de ensayo [mm]</b> |
|---|---|---|---|
| DEP E 5573 | Rejilla de desagüe ED-RT500 | 408 | Circular de $\Phi 250$ |

| Id. Depto.<br>Estructuras | Id. Usuario | Carga de<br>falla [kN] | Deformación<br>permanente [mm] |
|---|---|---|---|
| DEP E 5573 | Rejilla de desagüe ED-RT500 | 235 | 15 |

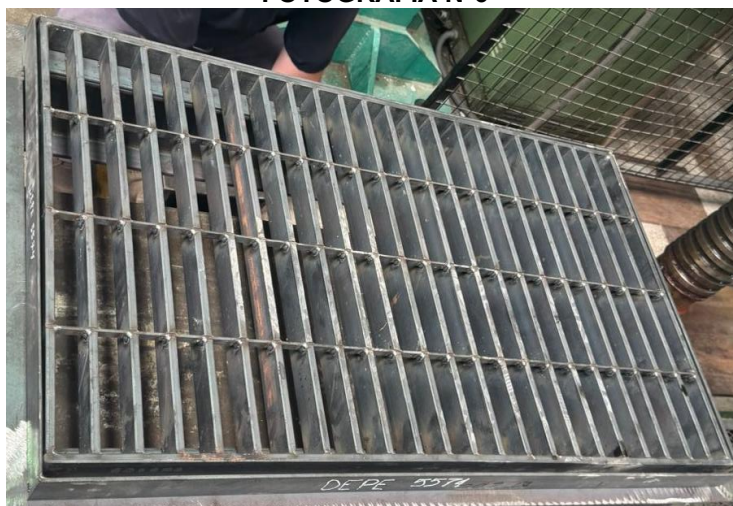
**FOTOGRAFÍA N°6**

DEP E 5574 - "Rejilla de desagüe ED-RT600 con marco"

| <b>Id. Depto.<br/>Estructuras</b> | <b>Id. Usuario</b> | <b>Abertura despejada<br/>“CO” [mm]</b> | <b>Observaciones</b> |
|---|---|---|---|
| DEP E 5574 | Rejilla de desagüe ED-RT600 | 508 | Ver Fotografía N°6 |

| <b>Id. Depto. Estructuras</b> | <b>Id. Usuario</b> | <b>Abertura despejada "CO" [mm]</b> | <b>Forma y dimensión del bloque de ensayo [mm]</b> |
|---|---|---|---|
| DEP E 5574 | Rejilla de desagüe ED-RT600 | 508 | Circular de $\Phi 250$ |

| Id. Depto.<br>Estructuras | Id. Usuario | Carga de<br>falla [kN] | Deformación<br>permanente [mm] |
|---|---|---|---|
| DEP E 5574 | Rejilla de desagüe ED-RT600 | 159 | 13 |

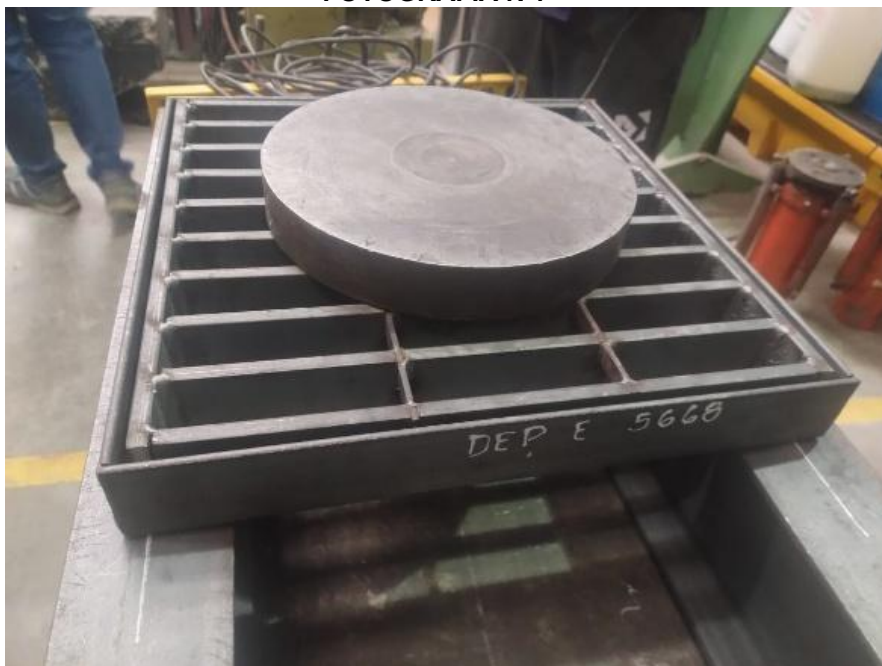
**FOTOGRAFÍA N°7**

DEP E 5668 - "Rejilla de desagüe ED-RT400x400 con marco"

| <b>Id. Depto.<br/>Estructuras</b> | <b>Id. Usuario</b> | <b>Abertura despejada<br/>“CO” [mm]</b> | <b>Observaciones</b> |
|---|---|---|---|
| DEP E 5668 | Rejilla de desagüe ED-RT400x400 | 308 | Ver Fotografía N°7 |

| <b>Id. Depto. Estructuras</b> | <b>Id. Usuario</b> | <b>Abertura despejada "CO" [mm]</b> | <b>Forma y dimensión del bloque de ensayo [mm]</b> |
|---|---|---|---|
| DEP E 5668 | Rejilla de desagüe ED-RT400x400 | 308 | Circular de $\Phi 250$ |

| Id. Depto.<br>Estructuras | Id. Usuario | Carga de<br>falla [kN] | Deformación<br>permanente [mm] |
|---|---|---|---|
| DEP E 5668 | Rejilla de desagüe ED-RT400x400 | 336 | 5 |

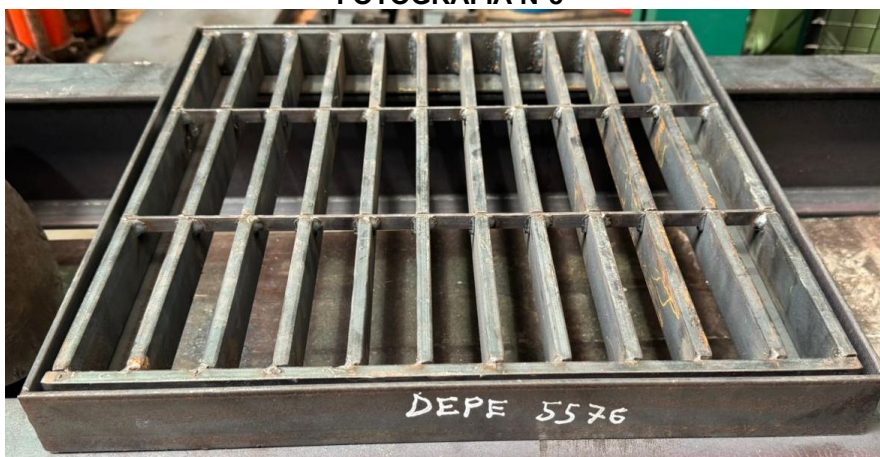
**FOTOGRAFÍA N°8**

DEP E 5576 - "Rejilla de desagüe ED-RT500x500 con marco"

| <b>Id. Depto.<br/>Estructuras</b> | <b>Id. Usuario</b> | <b>Abertura despejada<br/>“CO” [mm]</b> | <b>Observaciones</b> |
|---|---|---|---|
| DEP E 5576 | Rejilla de desagüe ED-RT500x500 | 408 | Ver Fotografía N°8 |

| <b>Id. Depto. Estructuras</b> | <b>Id. Usuario</b> | <b>Abertura despejada "CO" [mm]</b> | <b>Forma y dimensión del bloque de ensayo [mm]</b> |
|---|---|---|---|
| DEP E 5576 | Rejilla de desagüe ED-RT500x500 | 408 | Circular de $\Phi 250$ |

| Id. Depto.<br>Estructuras | Id. Usuario | Carga de<br>falla [kN] | Deformación<br>permanente [mm] |
|---|---|---|---|
| DEP E 5576 | Rejilla de desagüe ED-RT500x500 | 217 | 22 |

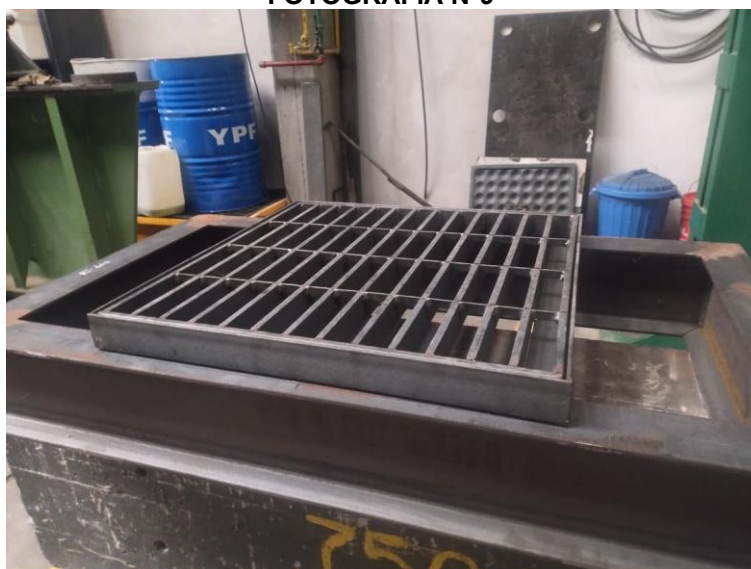
**FOTOGRAFÍA N°9**

DEP E 5669 - "Rejilla de desagüe ED-RT600x600 con marco"

| <b>Id. Depto.<br/>Estructuras</b> | <b>Id. Usuario</b> | <b>Abertura despejada<br/>“CO” [mm]</b> | <b>Observaciones</b> |
|---|---|---|---|
| DEP E 5669 | Rejilla de desagüe ED-RT600x600 | 508 | Ver Fotografía N°9 |

| <b>Id. Depto. Estructuras</b> | <b>Id. Usuario</b> | <b>Abertura despejada "CO" [mm]</b> | <b>Forma y dimensión del bloque de ensayo [mm]</b> |
|---|---|---|---|
| DEP E 5669 | Rejilla de desagüe ED-RT600x600 | 508 | Circular de $\Phi 250$ |

| Id. Depto.<br>Estructuras | Id. Usuario | Carga de<br>falla [kN] | Deformación<br>permanente [mm] |
|---|---|---|---|
| DEP E 5669 | Rejilla de desagüe ED-RT600x600 | 169 | 14 |

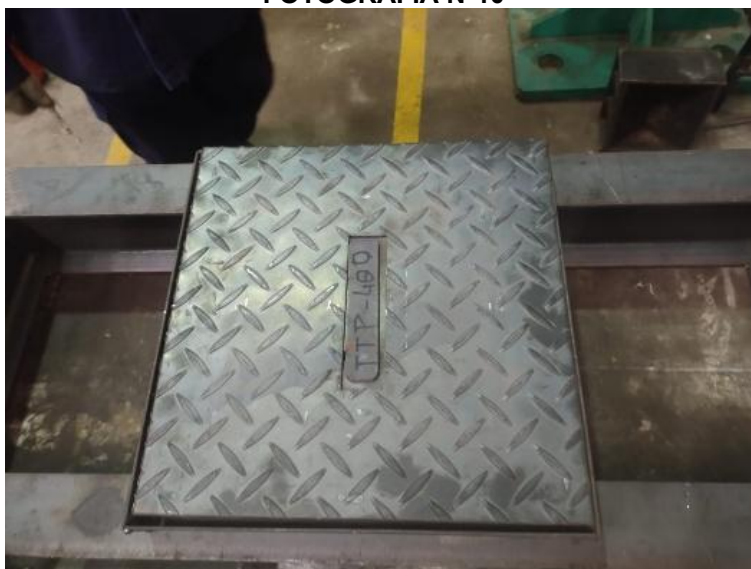
**FOTOGRAFÍA N°10**

DEP E 5670 - "Tapa de inspección ED-TPP400 con marco"

| <b>Id. Depto.<br/>Estructuras</b> | <b>Id. Usuario</b> | <b>Abertura despejada<br/>“CO” [mm]</b> | <b>Observaciones</b> |
|---|---|---|---|
| DEP E 5670 | Tapa de inspección ED-TPP400 | 302 | Ver Fotografía N°10 |

| <b>Id. Depto. Estructuras</b> | <b>Id. Usuario</b> | <b>Abertura despejada "CO" [mm]</b> | <b>Forma y dimensión del bloque de ensayo [mm]</b> |
|---|---|---|---|
| DEP E 5670 | Tapa de inspección ED-TPP400 | 302 | Circular de $\Phi 250$ |

| DEP E 5670 | Tapa de inspección ED-TPP400 | 270 | 8 |

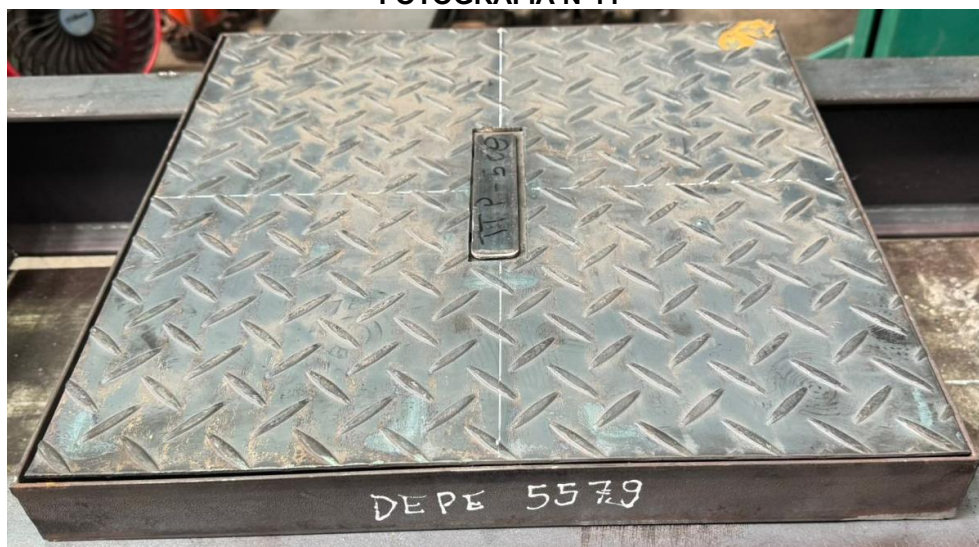
FOTOGRAFÍA N°11

DEP E 5579 - "Tapa de inspección ED-TPP500 con marco"

| <b>Id. Depto.<br/>Estructuras</b> | <b>Id. Usuario</b> | <b>Abertura despejada<br/>“CO” [mm]</b> | <b>Observaciones</b> |
|---|---|---|---|
| DEP E 5579 | Tapa de inspección ED-TPP500 | 400 | Ver Fotografía N°11 |

| <b>Id. Depto. Estructuras</b> | <b>Id. Usuario</b> | <b>Abertura despejada "CO" [mm]</b> | <b>Forma y dimensión del bloque de ensayo [mm]</b> |
|---|---|---|---|
| DEP E 5579 | Tapa de inspección ED-TPP500 | 400 | Circular de $\Phi 250$ |

| DEP E 5579 | Tapa de inspección ED-TPP500 | 236 | 19 |

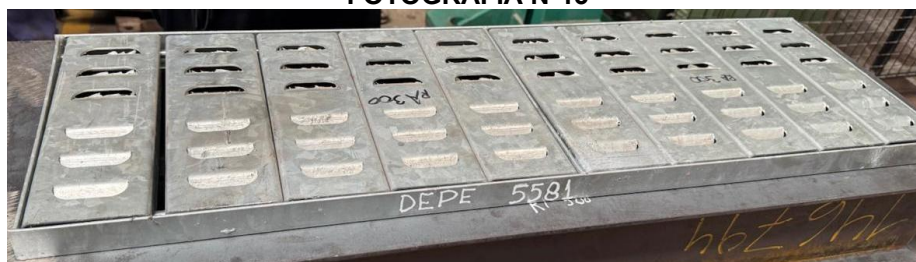
FOTOGRAFÍA N°13

DEPE E 5581 - "Rejilla de desagüe ED-RA300 con marco"

| <b>Id. Depto.<br/>Estructuras</b> | <b>Id. Usuario</b> | <b>Abertura despejada<br/>“CO” [mm]</b> | <b>Observaciones</b> |
|---|---|---|---|
| DEP E 5581 | Rejilla de desagüe ED-RA300 | 243 | Ver Fotografía N°13 |

| <b>Id. Depto. Estructuras</b> | <b>Id. Usuario</b> | <b>Abertura despejada "CO" [mm]</b> | <b>Forma y dimensión del bloque de ensayo [mm]</b> |
|---|---|---|---|
| DEP E 5581 | Rejilla de desagüe ED-RA300 | 243 | Rectangular de 250 x 150 |

| DEP E 5581 | Rejilla de desagüe ED-RA300 | 113 | 18 |

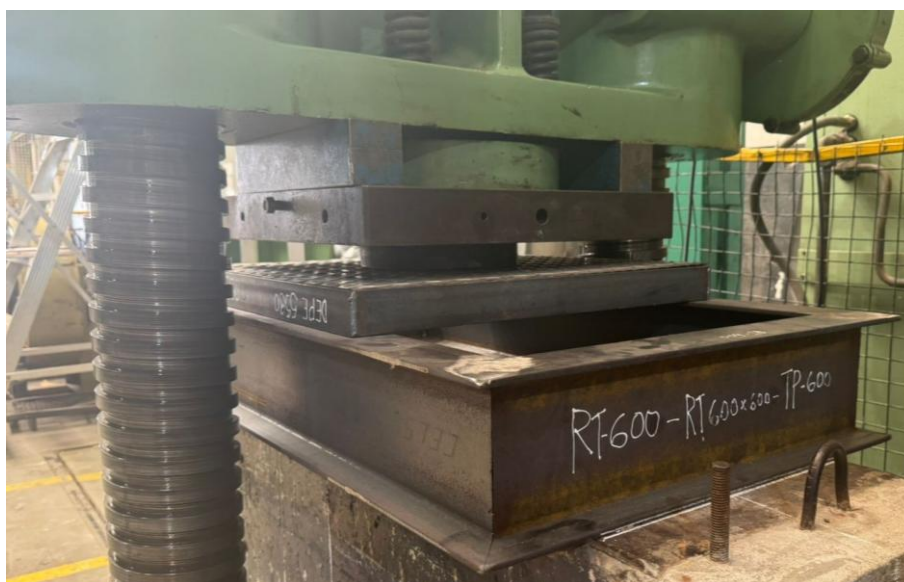
**FOTOGRAFÍA N°14**

El elemento de ensayo fue colocado sobre una base rígida conformada por perfiles normalizados IPN 160, soldados entre sí, de dimensiones tal que cada elemento de ensayo apoye en todo su perímetro.

Por sobre cada elemento se dispuso un bloque de ensayo centrado, de forma y dimensiones normalizadas en función de la abertura despejada (CO), para aplicar y distribuir la carga de ensayo. Dicha carga fue aplicada con una prensa hidráulica, a una velocidad de carga de  $2 \pm 1$  kN/s, hasta alcanzar la carga última o la falla del elemento, considerando como falla del elemento a un valor estimado de carga tal que pueda superar la deformación permanente admisible normalizada, la cual depende del tamaño de la Abertura despejada "CO" y la clase resistente que se desea alcanzar.

Dispositivo de ensayo

En la fotografía N°14 se puede observar el dispositivo de ensayo.

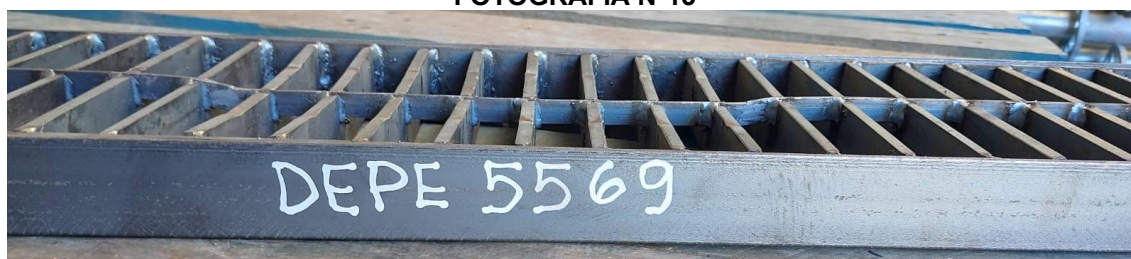
**FOTOGRAFÍA N°15**

En las fotografías N°15 al N°27, se observan las probetas luego de ser ensayadas.

DEP E 5569 – “Rejilla de desagüe ED-RT200 con marco”

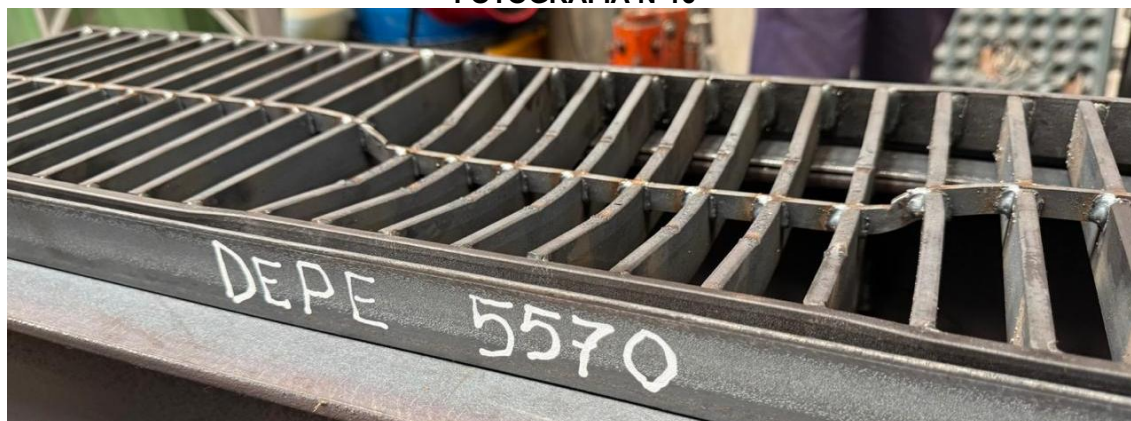
**FOTOGRAFÍA N°16**

DEP E 5570 – “Rejilla de desagüe ED-RT250 con marco”

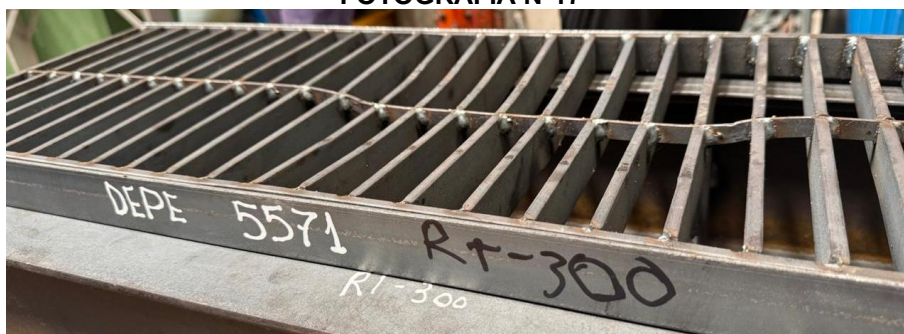
**FOTOGRAFÍA N°17**

DEP E 5571 – “Rejilla de desagüe ED-RT300 con marco”

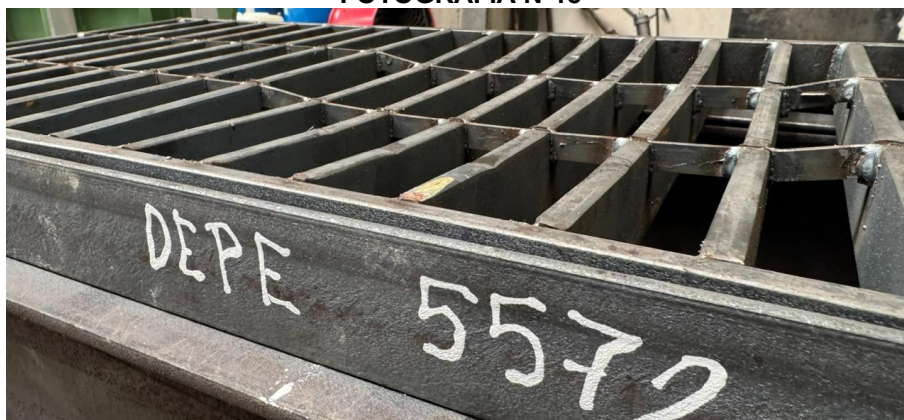
**FOTOGRAFÍA N°18**

DEP E 5572 – “Rejilla de desagüe ED-RT400 con marco”

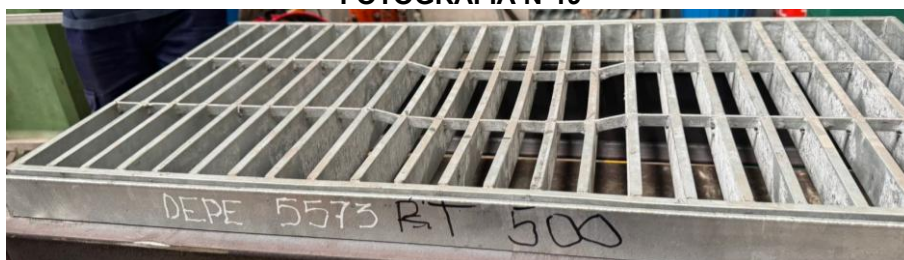
**FOTOGRAFÍA N°19**

DEP E 5573 – “Rejilla de desagüe ED-RT500 con marco”

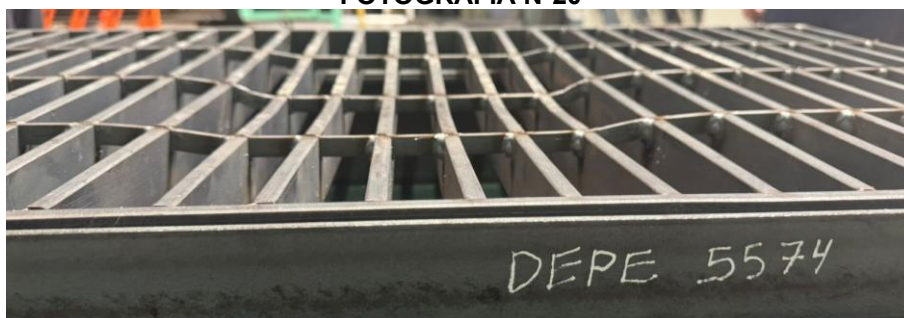
**FOTOGRAFÍA N°20**

DEP E 5574 – “Rejilla de desagüe ED-RT600 con marco”

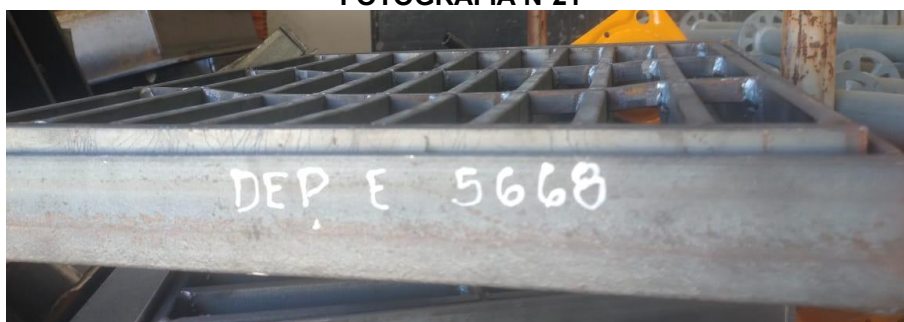
**FOTOGRAFÍA N°21**

DEP E 5668 – “Rejilla de desagüe ED-RT400x400 con marco”

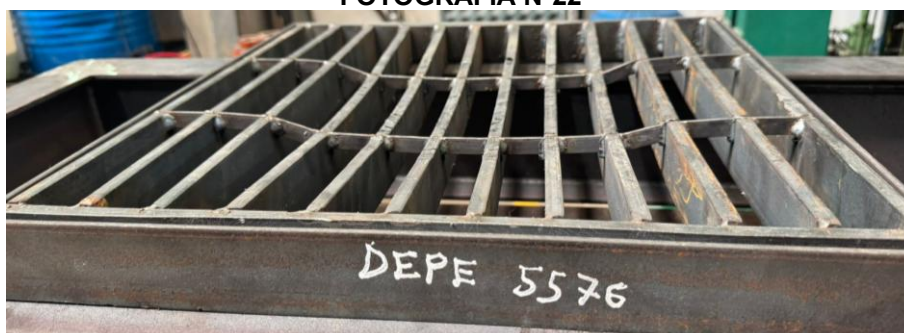
**FOTOGRAFÍA N°22**

DEP E 5576 – “Rejilla de desagüe ED-RT500x500 con marco”

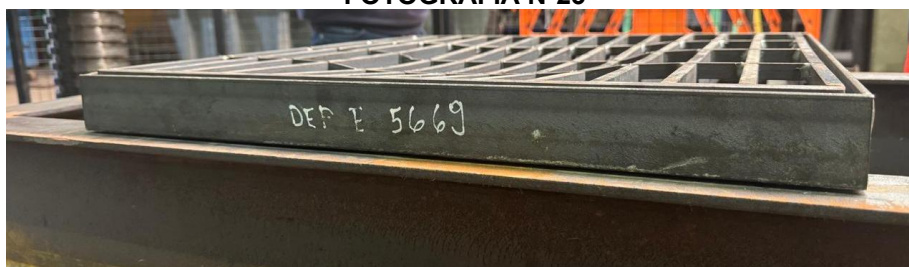
**FOTOGRAFÍA N°23**

DEP E 5669 – “Rejilla de desagüe ED-RT600x600 con marco”

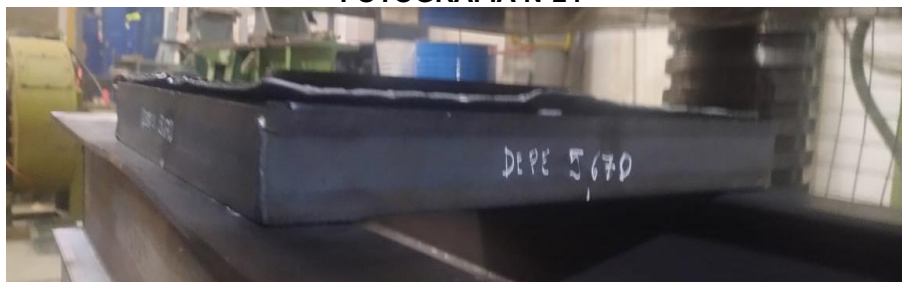
**FOTOGRAFÍA N°24**

DEP E 5670 – “Tapa de inspección ED-TPP400 con marco”

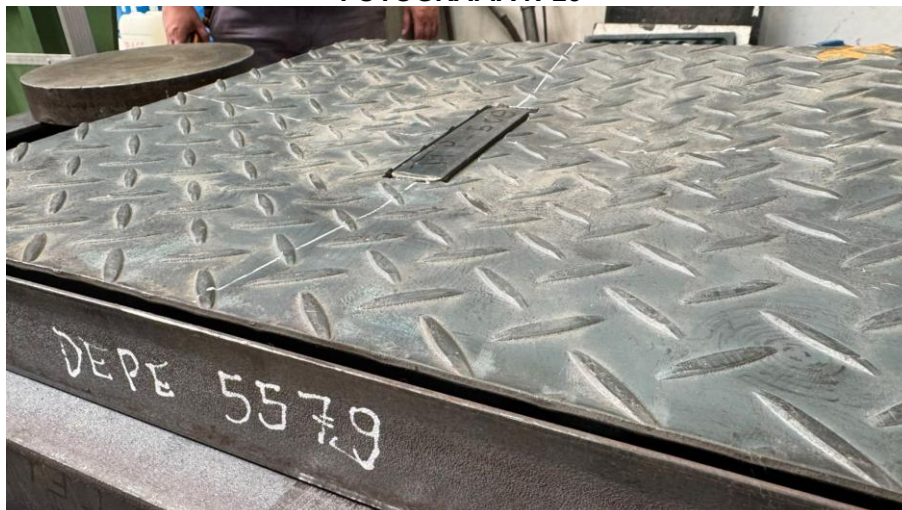
**FOTOGRAFÍA N°25**

DEP E 5579 – “Tapa de inspección ED-TPP500 con marco”

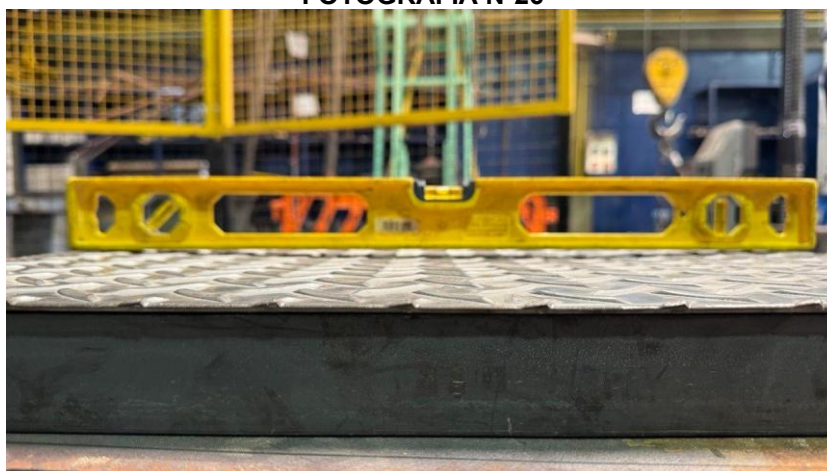
FOTOGRAFÍA N°26

DEP E 5671– “Tapa de inspección ED-TPP600 con marco”

| DEP E 5671 | Tapa de inspección ED-TPP600 | 211 | 15 |

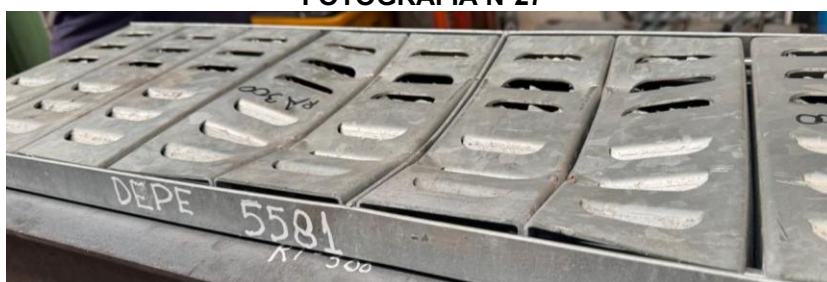
FOTOGRAFÍA N°27

DEP E 5581 - “Rejilla de desagüe ED-RA300 con marco”
